Väliraportti

A 1/2004 Y

Linja-auton ja raskaan ajoneuvoyhdistelmän yhteentörmäys valtatiellä 4 Äänekosken Konginkankaalla 19.3.2004

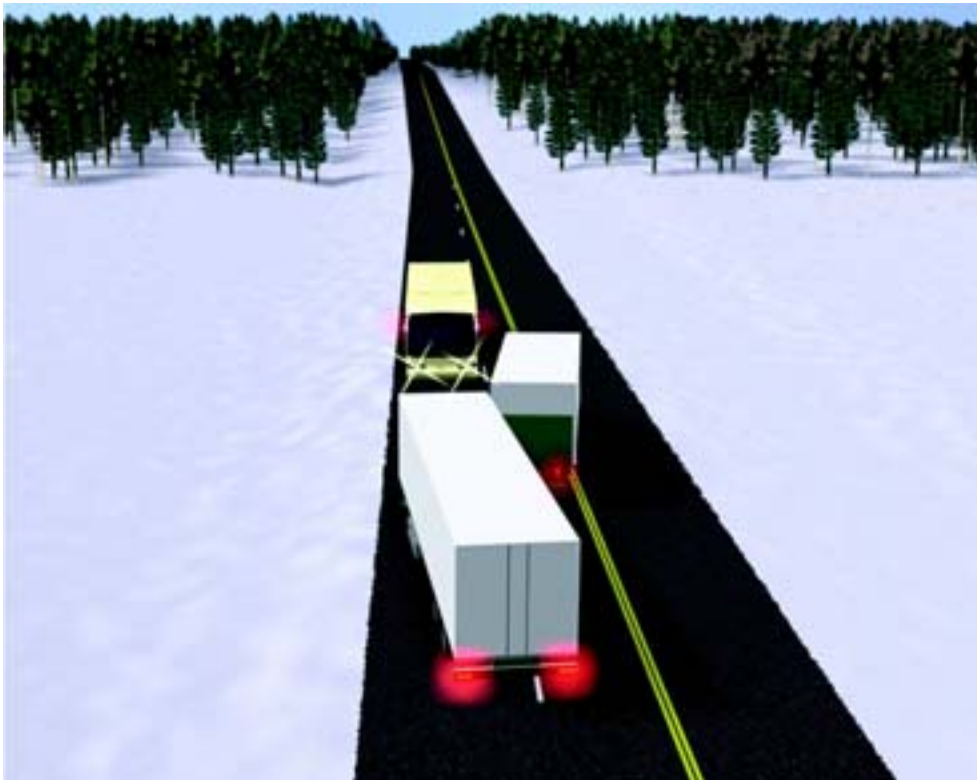
Noin puoli tuntia Viitasaarelta lähdön jälkeen ajoneuvoyhdistelmä saapui Konginkankaalle, jossa tie kaartaa ajosuunnassa vasemmalle ja samalla nousee mäelle. Kaarre jatkuu mäen korkeimman kohdan jälkeen noin 300 metriä, jonka jälkeen tie jatkuu suorana laskeutuen peltoaukealle. Tässä kohtaa tiessä on ohituskaista pohjoisen suuntaan. Kaarteessa ajoneuvon perävaunu alkoi heittelehtiä ja noin 400 metrin päässä mäen harjalta perävaunun takaosa suistui tien oikeaan luiskaan lumihankeen takapyörien käydessä enimmillään noin neljän metrin päässä asfaltin reunasta. Luiskasta perävaunu nousi takaisin tielle ja ajoneuvoyhdistelmä ajautui vasemmalle. Kuljettaja pyrki ohjaamaan ajoneuvoyhdistelmän oikealle pois vastaantulevan liikenteen ajokaistoilta, mutta perävaunu kulki vastaantulevan liikenteen kaistalla.

Vastaan tullut linja-auto, joka kulki omalla kaistallaan, iskeytyi lähes keskelle perävaunun etuseinää. Törmäyksen voimasta linja-auton etuosa murskaantui. Perävaunun irronnut etuseinä tunkeutui linja-auton matkustamoon lähes puoliväliin saakka perävaunun kuormana olleiden paperirullien (noin 800 kg/kpl) painamana.

Kuva 1. Tutkintalautakunnan käsitys ajoneuvojen asennoista juuri ennen törmäystä
